# 石化行业热像解决方案

# FOTRIC 石油石化行业热像解决方案

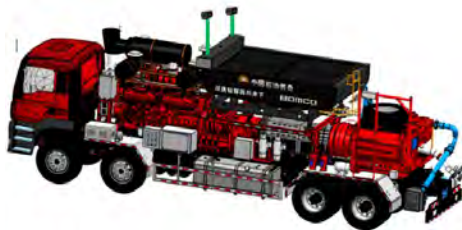
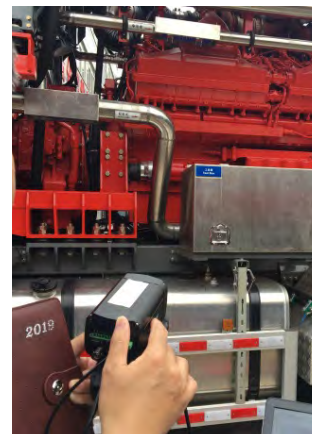
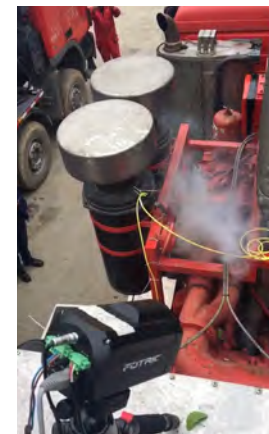
# 油气井压裂泵车防火预警

压裂的意思是在采油或采气过程中，人为利用水力作用，使油气层形成裂缝，从而改善油气在地下的流动环境，使油气井的产量增加。压裂泵车的作用就是通过高压泵向油气井内注入高压、大排量压裂液，将井底的油气层压开并把支撑剂（大密度沙子）挤入裂缝的专用车辆，压裂泵车主要由载车底盘、车台发动机、车台传动箱、压裂泵、管汇系统、润滑系统、电路系统、气路系统和液压系统等组成，可以进行单机和联机作业。压裂泵车长期在高压、恶劣条件下工作，会存在柴油、机油、液压油等油类物质的泄漏，当泄漏的油品飞溅到涡轮增压器和排气管等高温的热表面时，很容易引起压裂车自燃发生火灾，因油气井的采集现场基本都是无人作业工作区，大量的压裂泵车聚集在一起，当一辆压裂车发生自燃事故时，如果不及时处理会导致整个压裂井场的火灾事故，造成重大的经济损失。

- 建议采用飞础科在线热像防火预警系统，可以 7d×24h 全天候实时监测压裂泵车表面的温度变化情况，当出现高温报警信号时，可以直接通过设备端的继电器接口给现场 DECU3 控制器一个输出信号，直接控制现场 DSPA 灭火器进行灭火动作。也可以将多台热像仪的视频信号汇总至集控中心进行集中监测，当压裂泵车温度出现异常时，可立即通过声光报警或应急通讯方式将报警信息推送到相关负责人员的手机上，确保井场内的压裂车都于正常运行状态。

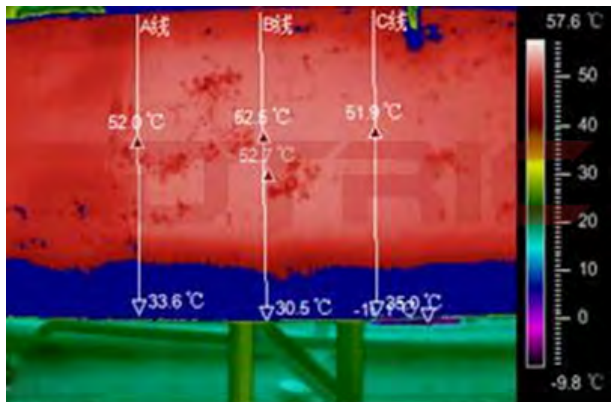
清管前

- 定期采用红外热像技术对无保温层的集输管线进行温度检测，可以发现管道淤积情况，便于合理规划和安排清管作业。

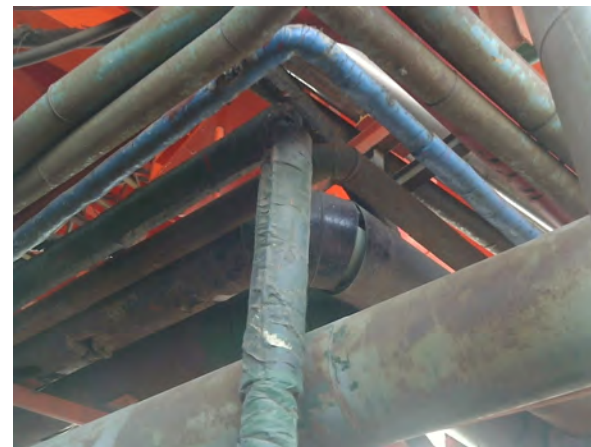
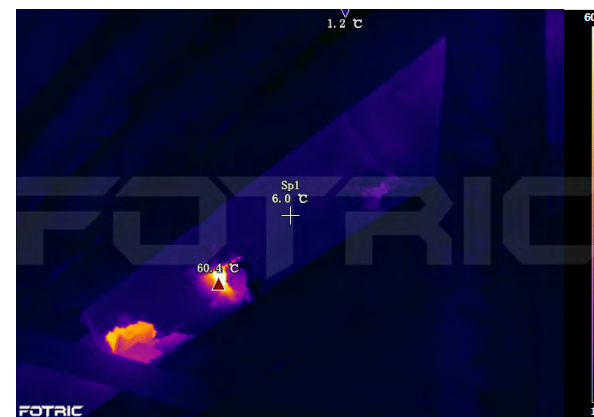
# 输油管道保温层缺陷检测

为使“含蜡高、凝点高、粘度大”的“三高”原油在输油管道中顺利流动，通常在输油站需对油品进行加热，以始终保持油品的温度在凝点以上或更高的温度。基于节能降耗和降本增效的考虑，通常会在输油管道外壳加装保温措施。正常保温层外表面温度与环境温度接近，说明保温良好，可以起到非常好的节能和保温效果。下图保温层缺陷位置的温度 $> 60^{\circ}\text{C}$ ，远超正常表面温度 $50^{\circ}\text{C}$ 以上，非常不利于节能，而且管壁外表面温度降低还容易引起结蜡淤积。

- 保温层施工属于隐蔽工程，正常我们人眼无法直接查看保温层的保温效果，通过红外热像技术，可以清晰且直观地发现保温层存在缺陷的位置，对于评估保温层的节能效果和施工质量都非常有价值。

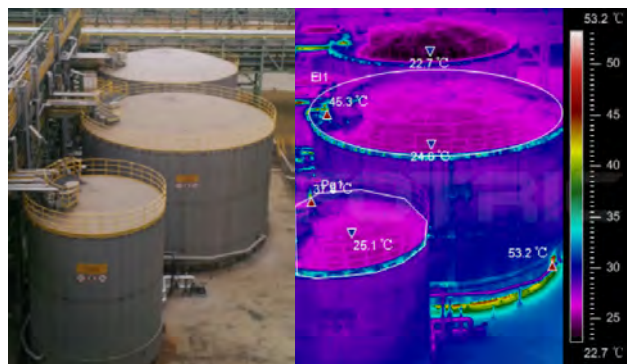
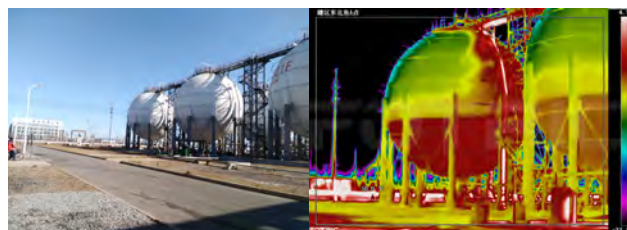
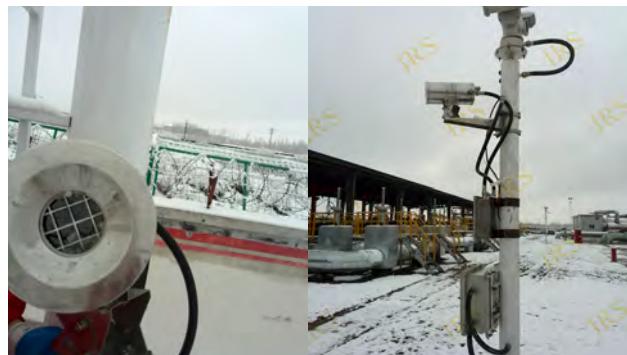
# 油气储运的防火预警

- 油气储运过程中存在的火灾隐患主要由以下原因构成：1、设备设计不合理，2、设备故障带来的危害，3、未使用防爆电器设备带来的危害，3、防静电措施不到位，4、违章动火作业，5、执行操作规程不严格，6、外来火源闯入。
- 建议采用飞础科慧巡检系统对油气储运设备进行定期巡检，或采用飞础科在线防火预警监测系统对储运罐区进行全天候实时监测，一旦发现违规动火、外来火源入侵以及储运设备出现过热故障，都可以立即通过声光报警或应急通讯方式将报警信息推送到相关负责人员的手机上，及时进行人工干预，确保油气储运的设备设施都于正常运行状态。

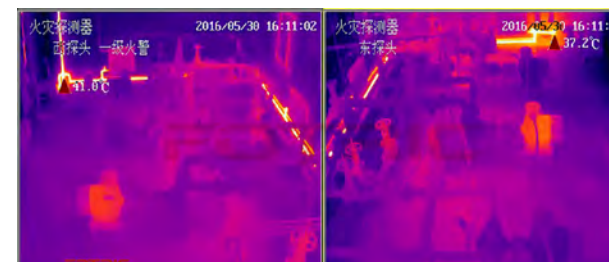
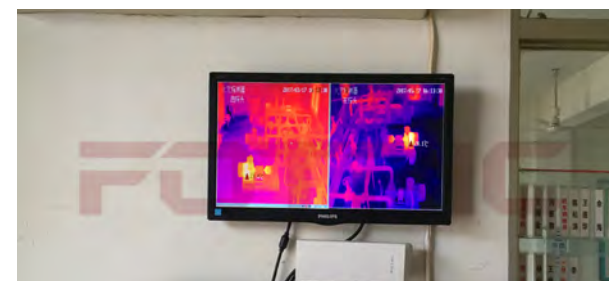
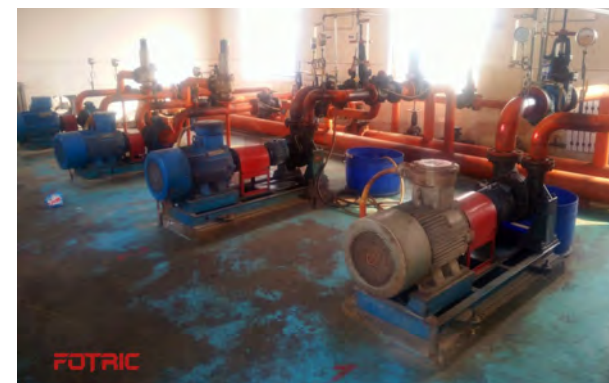
# 储油罐区油泵房内超温预警监测

油泵房是储油罐区的核心，是油库内油品收发传输作业的动力源，是油库作业最频繁的场合。油品的跑、冒、滴、漏的现象时有发生，如果油气浓度达到爆炸极限范围，一旦遭遇高温源极易引起闪爆和火灾，造成重大损失。

- 我们可以在储油罐区的油泵房内安装飞础科在线防爆热像系统或采用手持式巡检防爆热像仪，对整个油泵房内所有设备的温度变化进行定期探测或实时监测，当发现油泵房内出现温度异常时，可在几十毫秒内通过联动的声光报警装置通知现场工作人员，并且在热像监测系统内清晰定位出温度异常点的具体位置，大幅降低泵房发生火灾的风险。

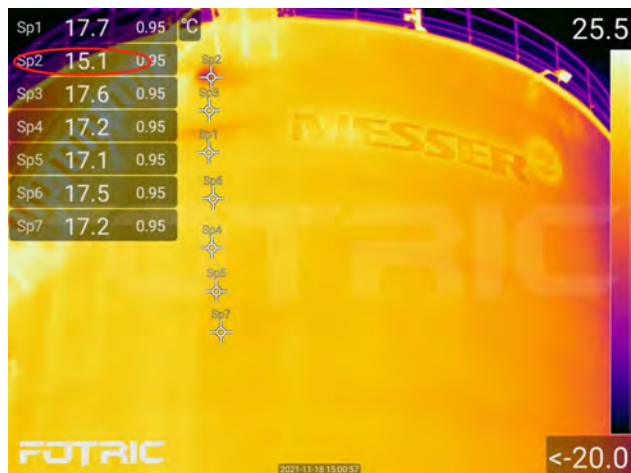
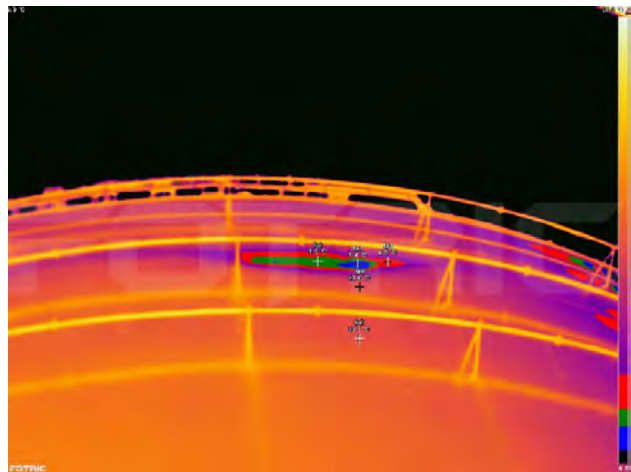
# LNG 储罐保温层的缺陷故障

LNG 储罐是典型的真空粉末绝热型低温压力容器，具有双层圆筒结构，内外筒采用拉吊带固定，中间夹层填充珠光砂，并设置分子筛吸附器，储罐外设有汽化器和低温液体泵，可通过汽化器直接送出高压气体。内筒材料采用奥氏体不锈钢，如 0Cr18Ni9、SUS304 等，外筒采用一般压力容器用钢，如 16MnR、20g、Q235r 等。所谓真空粉末绝热是对填充粉末的空间抽真空，利用低热导率的粉末、纤维或泡沫材料来减少热量传入，从而减少了气体传热，同时粉末颗粒也削弱了辐射传热，夹层真空度达到一定要求后可以大大降低传热，使储罐的绝热效果满足使用要求。

- LNG 储罐运行时热胀冷缩、施工质量等原因会导致 LNG 储罐中填充的珠光砂出现沉降和真空泄漏，导致保温层出现缺陷故障。珠光砂的沉降越严重，冷量传递越严重，LNG 储罐内壁钢板和外壁的温度也就越低。LNG 储罐保温层存在缺陷的对应位置结霜、结露、甚至是结冰。长期的低温泄漏不仅不节能，同时也会影响 LNG 储罐的安全运行。建议定期采用飞础科手持防爆热像仪对于 LNG 储罐进行预测性检测维护，确保 LNG 储罐长周期运行。

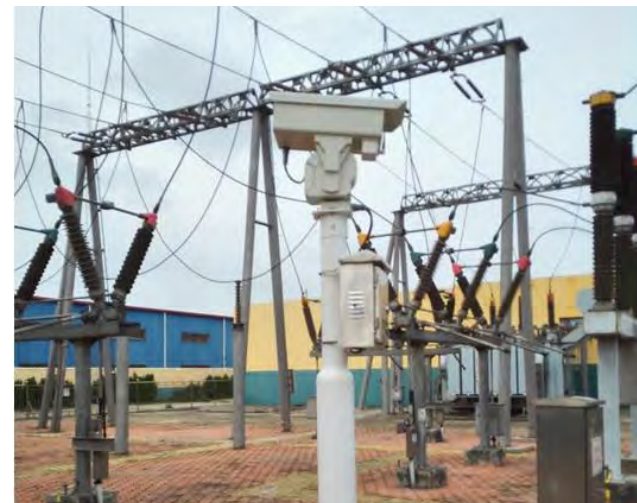
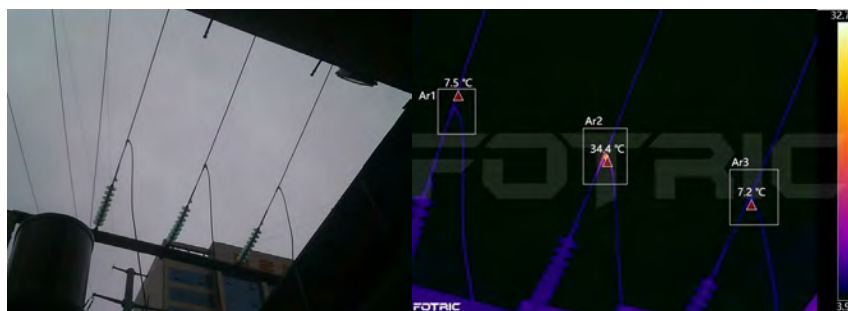
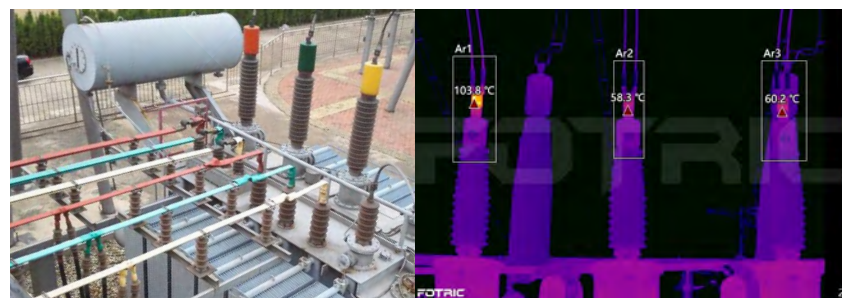
大型的综合型炼油厂，基本有自备 220KV 的电力系统，在日常运行中，电力设备的载流导体因为电流效应产生电阻损耗，而在电能输送的整个回路上存在数量繁多的连接件、金属接头或触头。某些连接件、金属接头或触头因连接不良，造成接触电阻增大，该部位就会有更多的电阻损耗和更高的温升，从而造成局部过热的热像图谱。

- 建议采用飞础科在线热像监测系统，可以 7d×24h 全天候对如变压器、套管、断路器、刀闸、互感器、电力电容器、避雷器、电力电缆、母线、导线、组合电器、绝缘子串、低压电器以及具有电流致热效应、电压致热效应或其他综合致热效应的设备的二次回路等电力设备进行在线实时监测，帮助用户降低设备维护成本，提高设备的预测性维护效率，大幅降低电力设备突发风险和非计划停机事故，保障电力设备的长周期运行。

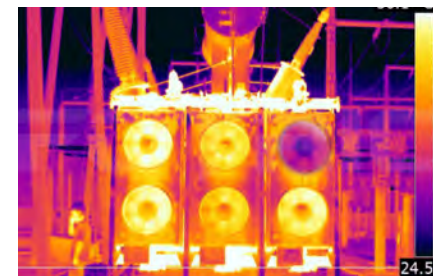
220kV 变压器冷却器（风冷式）右上冷却风扇温度偏低，回路或风扇异常，造成散热器没有达到散热效果，温度偏低。

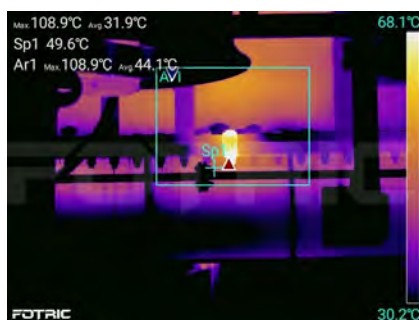
220KV 主变本体底部螺栓温度过高，漏磁形成涡流损耗。

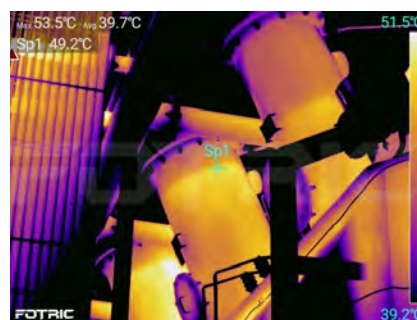
220KV 主变 A 相套管升高座油面分界线与 B 相套管和 C 相套管相比偏低，A 相套管疑似缺油。

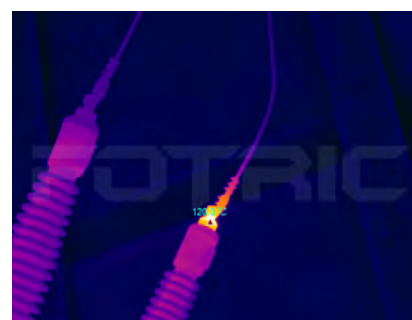
220kV 变压器的低压侧套管柱头有明显热点，温度  $> 120^{\circ}\text{C}$ ，套管将军帽上部过热，初步判断为套管内部连接接触不良热传导至套管将军帽造成超温现象。

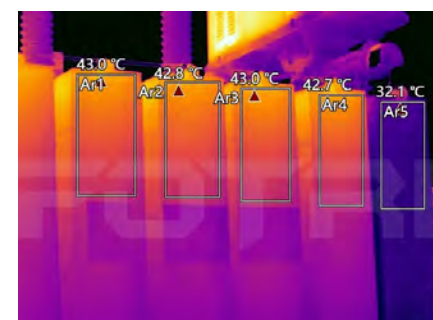
220KV 主变散热翅片，局部温度偏低，阀门关闭或散热油路管道堵塞，造成散热片没有达到散热效果。

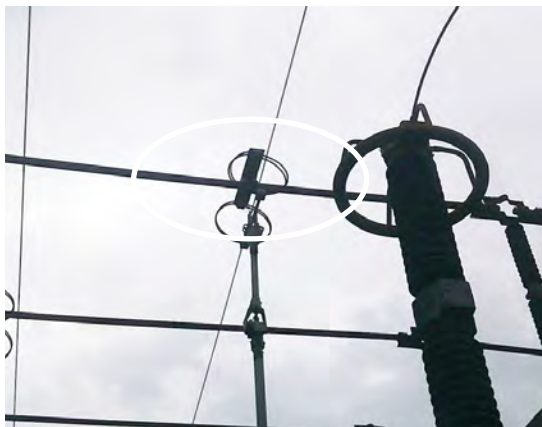
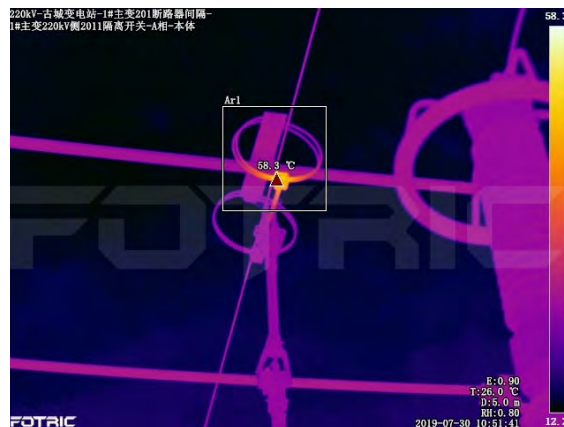
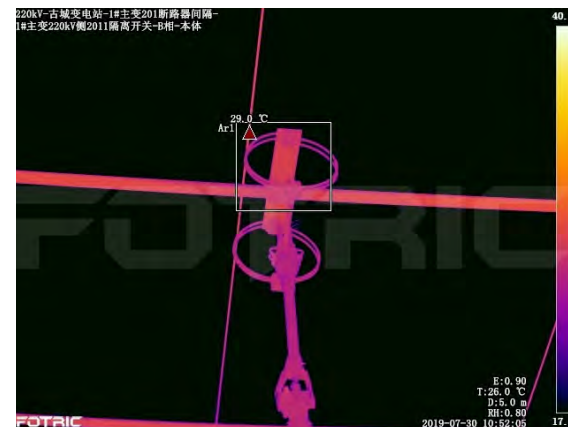
# 220KV 隔离开关 A 相刀口过热故障

220KV 隔离开关 A 相刀口异常发热，以刀口压接弹簧为中心的热像图谱，发热明显。依据《带电设备红外诊断应用规范》DL/T 664-2016 附录 A 电流致热型设备缺陷诊断判据表：一般缺陷（温差不超过 15K，未达到重要缺陷的要求），严重缺陷（热点温度  $>90^{\circ}\text{C}$  或  $\delta \geq 80\%$ ），危急缺陷（热点温度  $>130^{\circ}\text{C}$  或  $\delta \geq 95\%$ ）。经过分析，A 相刀口异常发热处最高温度  $> 58^{\circ}\text{C}$ ，相对温差  $\delta \geq 93\%$ ，下图故障案例属于电流致热型一般缺陷。

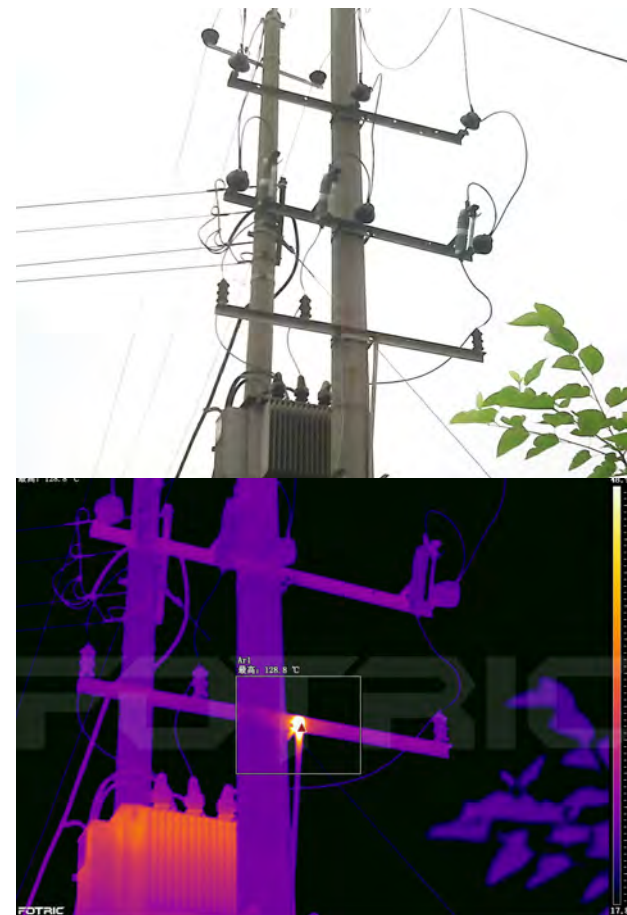
# 10KV 接地排金属接头过热故障

10kV 接地排金属接头异常发热，以接地排和金属接头为中心的热像图谱，发热明显。依据《带电设备红外诊断应用规范》DL/T 664-2016 附录 A 电流致热型设备缺陷诊断判据表：一般缺陷（温差不超过 15K，未达到重要缺陷的要求），严重缺陷（热点温度  $>90^{\circ}\text{C}$  或  $\delta \geq 80\%$ ），危急缺陷（热点温度  $>130^{\circ}\text{C}$  或  $\delta \geq 95\%$ ）。经过分析，接地排金属接头处最高温度  $>128^{\circ}\text{C}$ ，下图故障案例属于电流致热型严重缺陷。

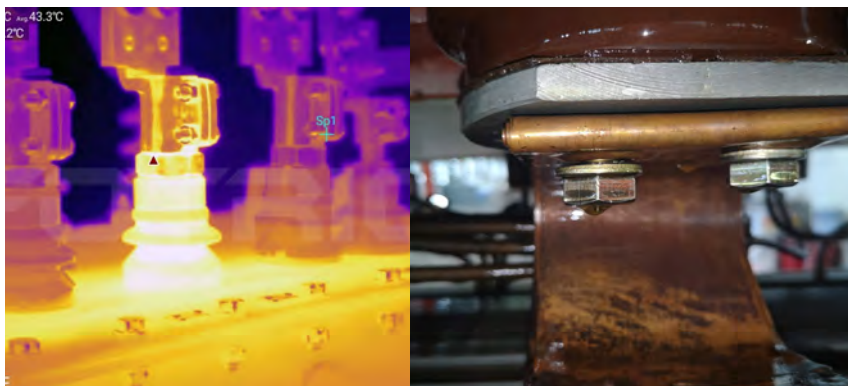
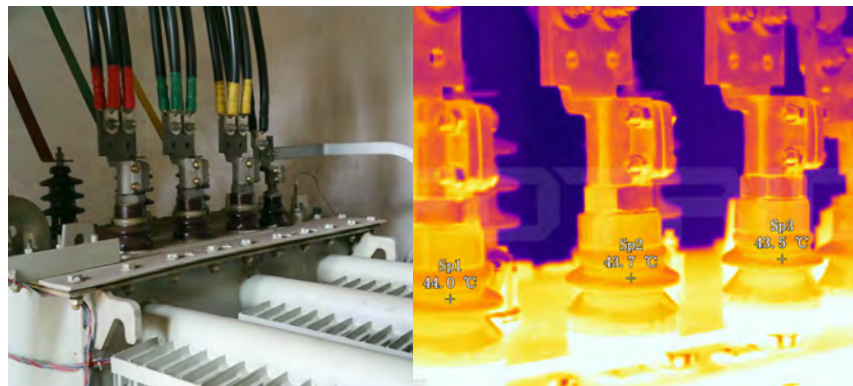
# 变压器套管过热故障

巡检 1# 变压器低压侧 B 相柱头套管处有过热现象，最高温度 71.1℃，相间温差 25℃，根据 DL/T664-2016《带电设备红外线诊断技术应用导则》标准，属于严重缺陷。

- 计划停机后，对变压器拆检后检查，发现该变压器低压侧三相柱头的固定螺栓均有脱落情况，且 B 相剩余固定螺栓均已明显松动。
- 将脱落及松动螺栓的紧固后，该变压器投入运行后进行复测，确认原过热部位的温度降低至 43.7℃，温度降至正常范围，完成套管缺陷。
- 采用红外热像仪进行定期巡检，可以大幅提升变压器的正常运行周期。

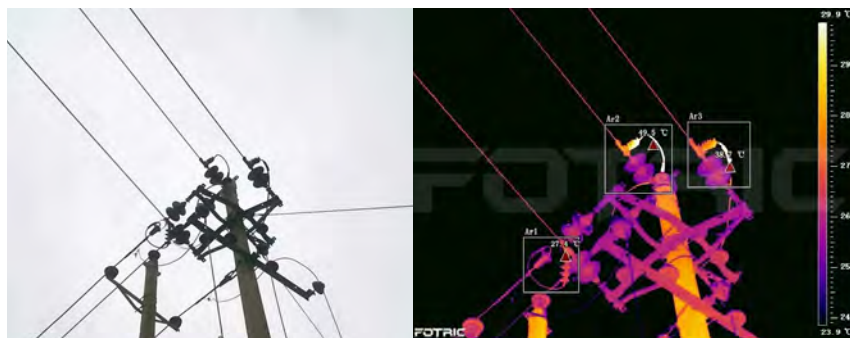
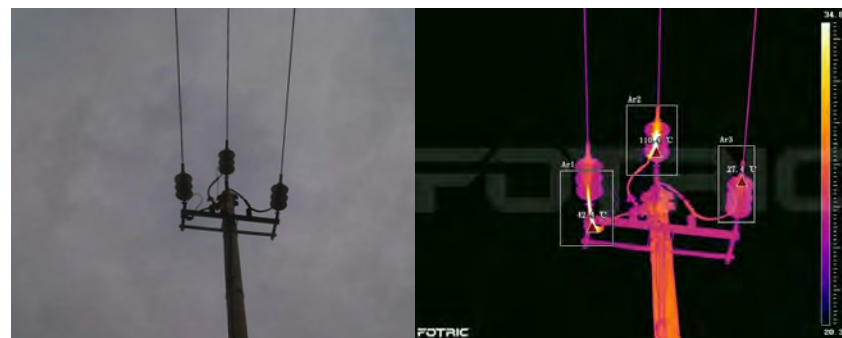
# 10KV 耐张线夹引线接头过热故障

10kV 耐张线夹引线金属接头异常发热，以线夹和接头为中心的热像图谱，发热明显。依据《带电设备红外诊断应用规范》DL/T 664-2016 附录 A 电流致热型设备缺陷诊断判据表：一般缺陷（温差不超过 15K，未达到重要缺陷的要求），严重缺陷（热点温度  $>90^{\circ}\text{C}$  或  $\delta \geq 80\%$ ），危急缺陷（热点温度  $>130^{\circ}\text{C}$  或  $\delta \geq 95\%$ ）。经过分析，下图故障案例属于电流致热型严重缺陷。

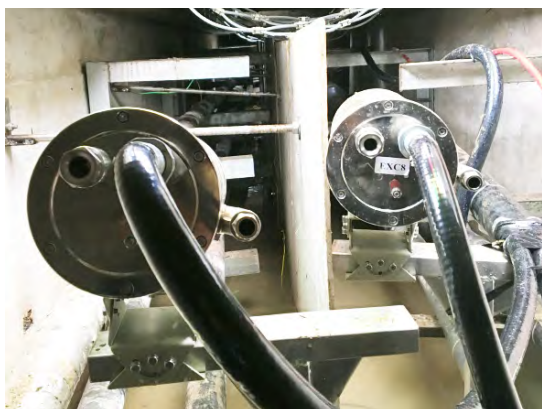
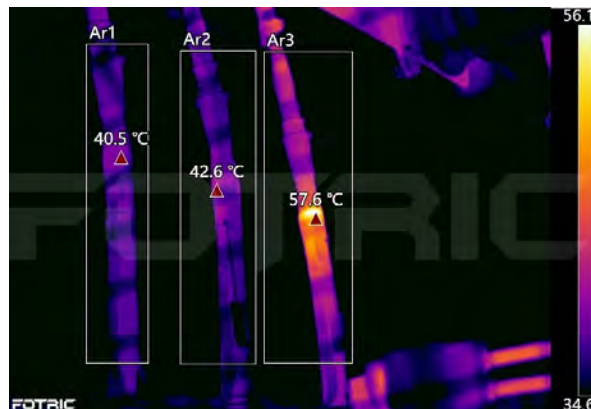
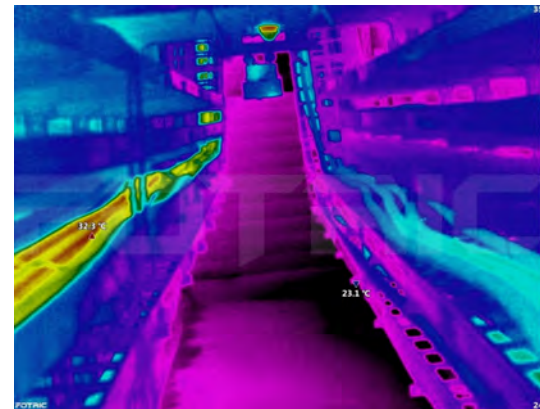
# 电缆沟 / 电缆井 / 电缆桥架内电缆防火预警

电缆沟 / 电缆井 / 电缆桥架内电缆发生火灾事故的主要原因有两大类：一、电缆本身的绝缘故障引发着火；二、外界高温源入侵引发电缆沟火灾事故。电缆沟 / 电缆井的火灾具有隐蔽性强、起火迅速的特点，由于在地面以下，当电缆发生故障而引起火灾时，短时间较难被工作人员发现，这就使得电缆沟 / 电缆井火灾事故一旦发生将会造成严重的后果且在高热辐射及火灾环境下，电缆燃烧还会产生一氧化碳、二氧化碳及氯化氢等大量有毒有害烟气，对环境和人员身体造成伤害。电缆沟 / 电缆井内一旦发生火灾，造成的经济损失和人员损害将会是非常严重的。

- 建议定期对电缆沟 / 电力井 / 电缆桥架内的电缆进行红外热像普查，或安装飞础科在线热像防火监测系统，可以实时监测电缆沟 / 电缆井 / 电缆桥架场景内的所有设备的温度分布情况，如果温度超过预设标准，就会提前发出声光报警进行预警，并可以通过软件后台直观清晰的定位到电缆异常发热的位置，大幅降低电缆发生火灾事故的风险。

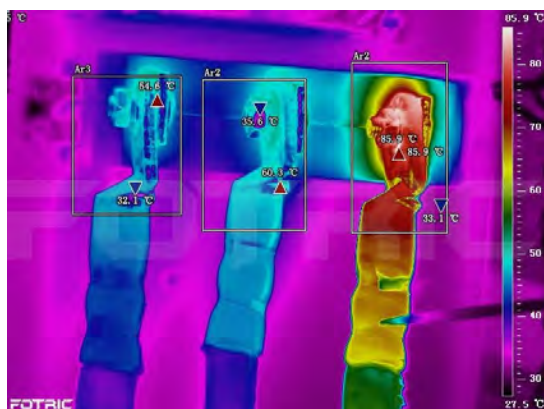
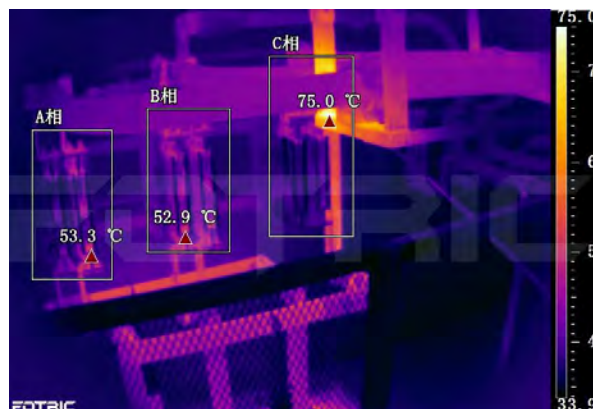
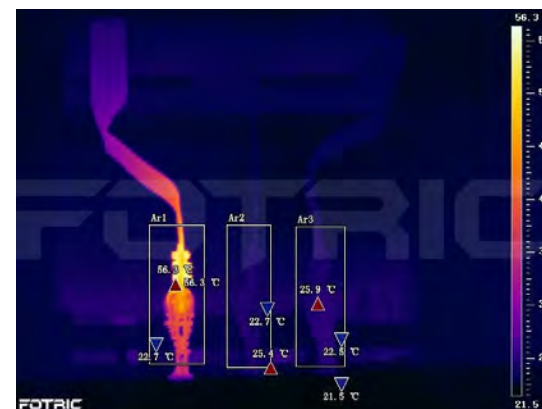
# 三相铜排 / 电缆金属接头过热故障

三相铜排 / 电缆金属接头异常发热，以铜排接头为中心的热像图谱，发热明显。依据《带电设备红外诊断应用规范》DL/T 664-2016 附录 A 电流致热型设备缺陷诊断判据表：一般缺陷（温差不超过 15K，未达到重要缺陷的要求），严重缺陷（热点温度  $>90^{\circ}\text{C}$  或  $\delta \geq 80\%$ ），危急缺陷（热点温度  $>130^{\circ}\text{C}$  或  $\delta \geq 95\%$ ）。经过分析，下图故障案例属于电流致热型严重缺陷。

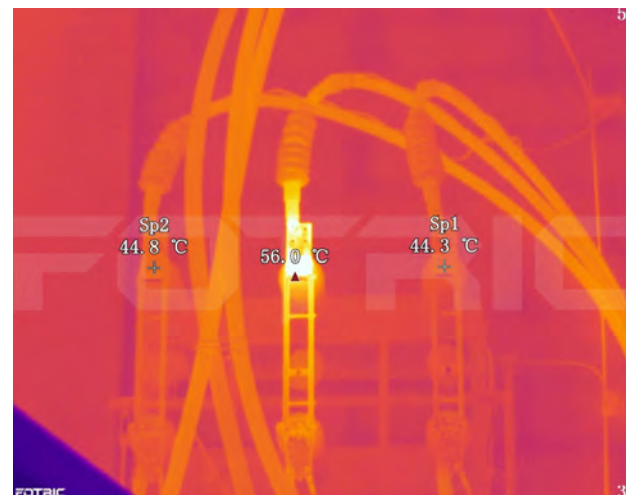
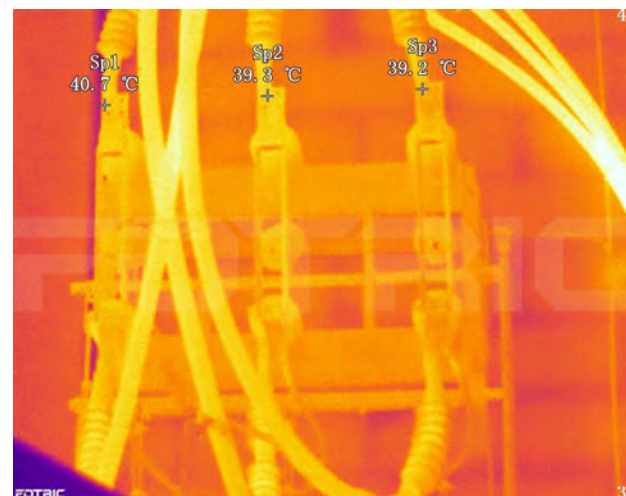
# 变压器隔离开关接头过热故障

巡检发现变压器隔离开关 B 相存在明显过热现象，最高温度 56°C，相间温差 11.7°C，根据 DL/T664-2016《带电设备红外线诊断技术应用导则》标准，属于一般过热缺陷。

- 依据热像检测结果，停机后对隔离开关的触头进行打磨，热像复测确认温度降至正常范围，缺陷消除。
- 采用红外热像仪进行定期巡检，可以大幅提升配电柜内电气设备的正常运行周期。

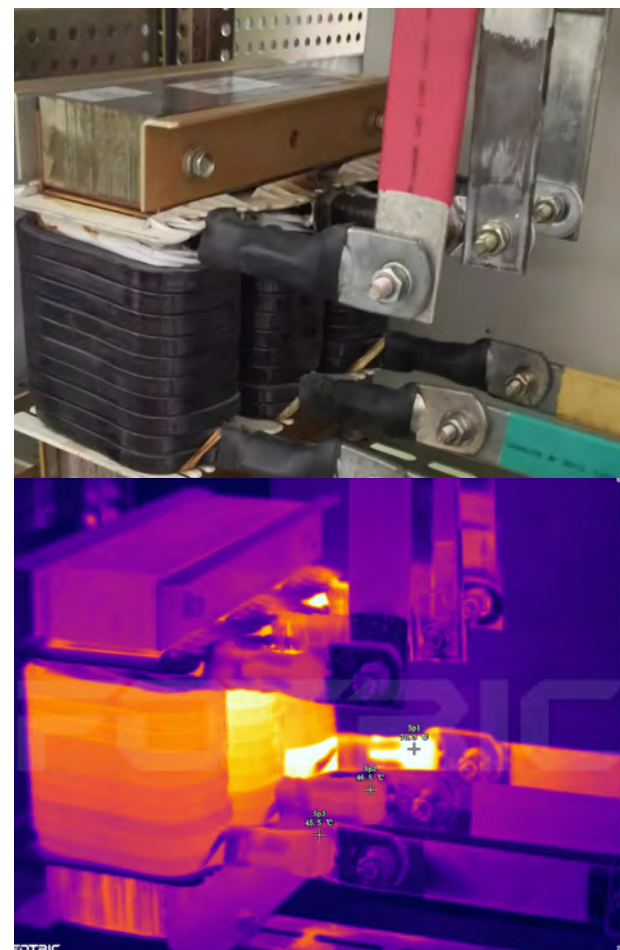
# 电机控制柜内电抗器接头过热故障

巡检发现加压机电机控制柜内电抗器 A 相出线接头存在明显过热现象，属于严重缺陷。A 相最高温度 70.3℃，相间温差 24.8℃，初步判断为 A 相接头松动导致接触电阻增大，引起接头温度升高。

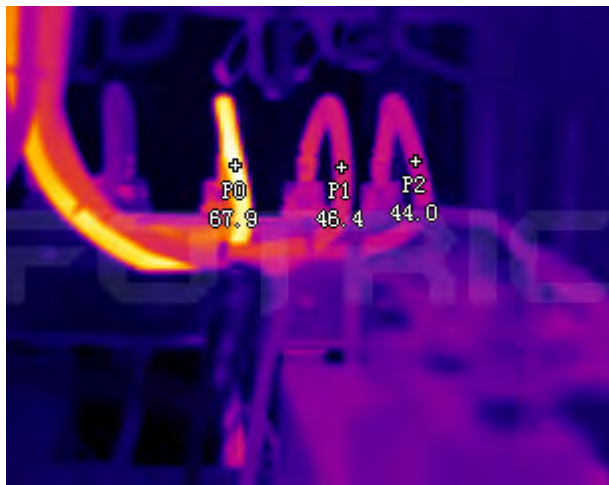
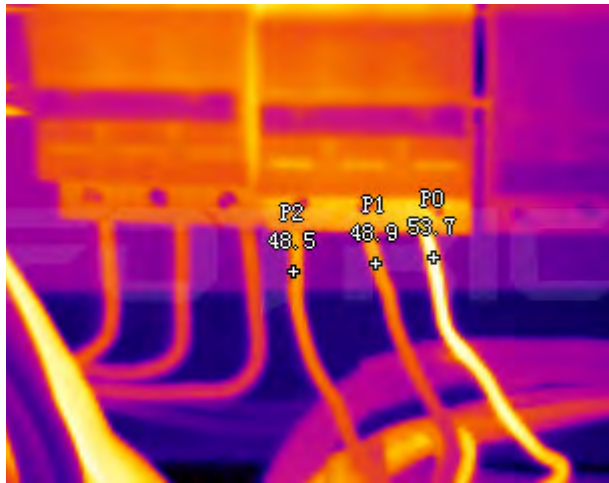
# 电缆三相不平衡故障

- 依据检测结果，计划停机时对 C 相接头进行紧固处理，并对断路器的后端负载进行重新平衡分配，复测后温度降至正常范围，确认消缺。
- 采用红外热像仪进行定期巡检，可以大幅提升电容补偿柜内电气设备的正常运行周期。

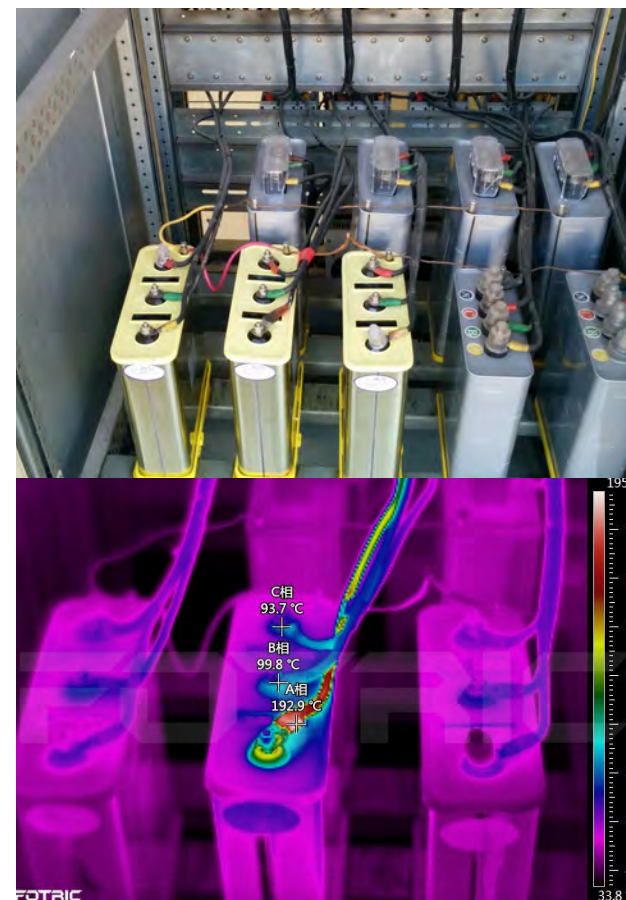
# 电容柜电气接头接触不良超温故障

- 依据检测结果，计划停机时对三相接头进行检查和紧固处理。
- 检修完成后必须使用热像进行复测，确认消缺后方可投入使用。
- 采用红外热像仪进行定期巡检，可以大幅提升电容补偿柜内电气设备的正常运行周期。

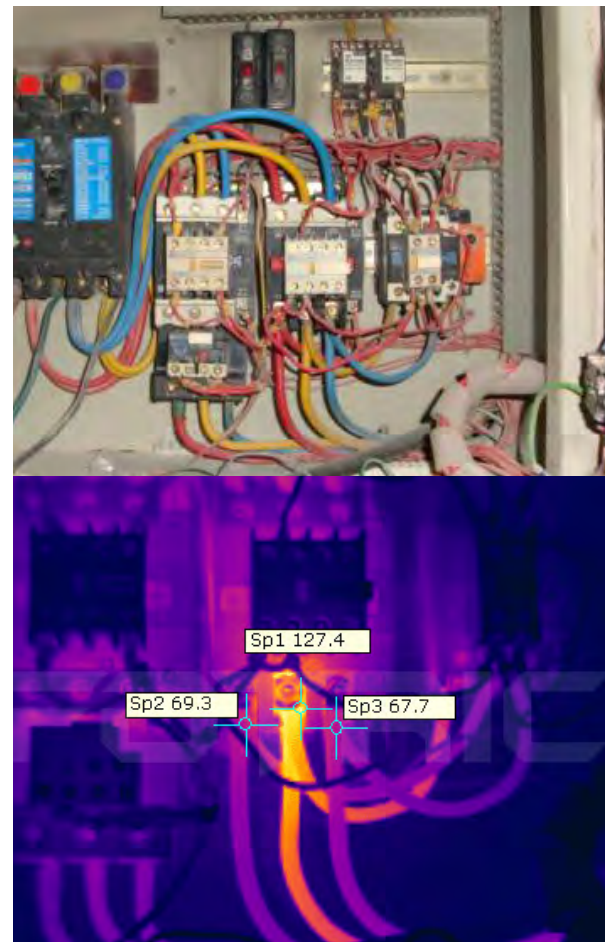
# 控制柜接触器螺栓接头氧化过热故障

- 依据检测结果，计划停机时对 B 相接头螺栓进行更换并做紧固处理，热像仪复测后温度降至正常范围，确认消缺。
- 采用红外热像仪进行定期巡检，可以大幅提升风机控制柜内电气设备的正常运行周期。

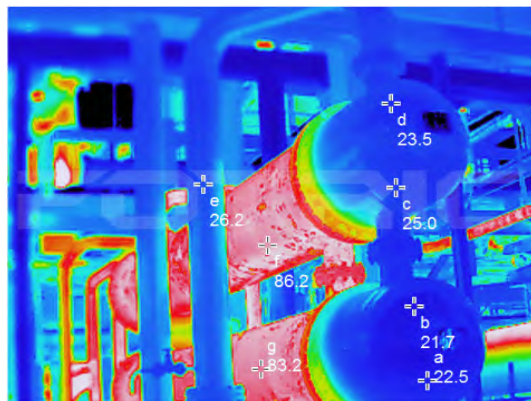
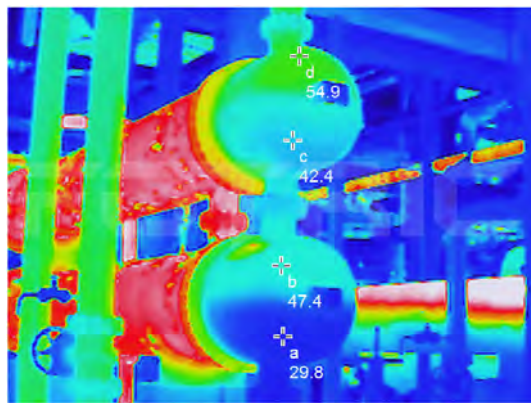
## 建议措施：

整改前

整改后

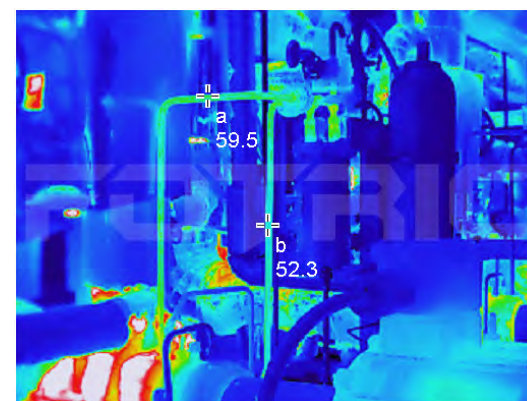
- 通过在泵座循环水处增加节流阀，合理分配白油冷却器的冷却水流量，有效降低白油循环温度。
- 建议采用飞础科红外热像仪进行定期巡检，可以大幅提升高温油泵机封的正常运行周期。

整改前

整改后

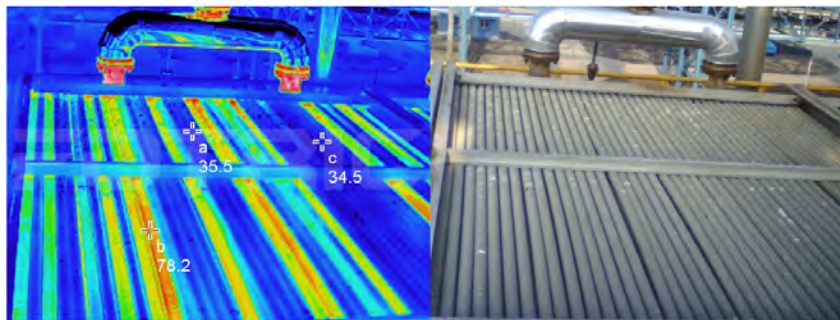
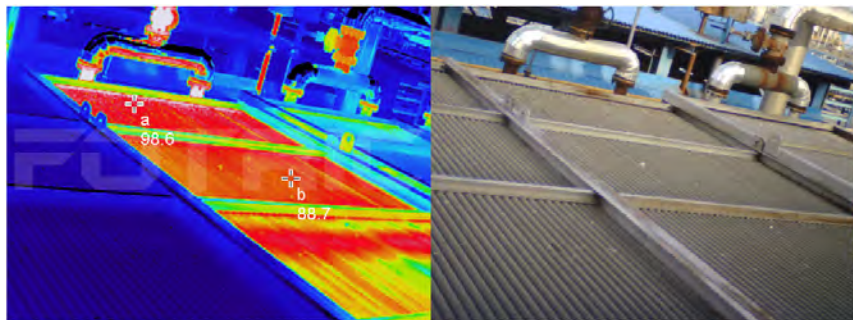
- 管束堵塞导致冷却后介质温度偏高，降低了空冷器的冷却效果。
- 影响产品质量的控制及装置处理量。
- 检修期间清洗或切除后清洗。
- 采用红外热像仪进行定期巡检，可以大幅提升顶循空冷器管束的正常运行周期。

整改前

整改后

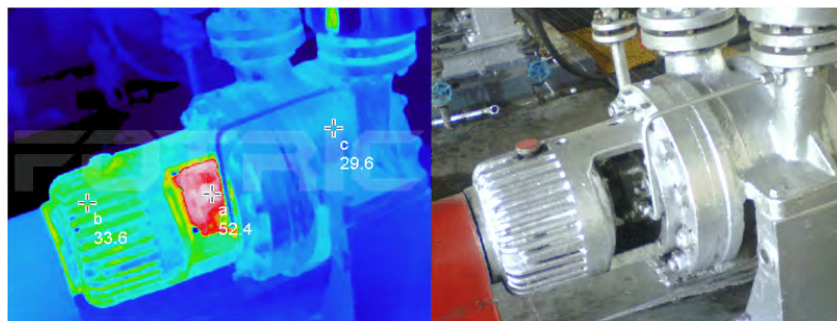
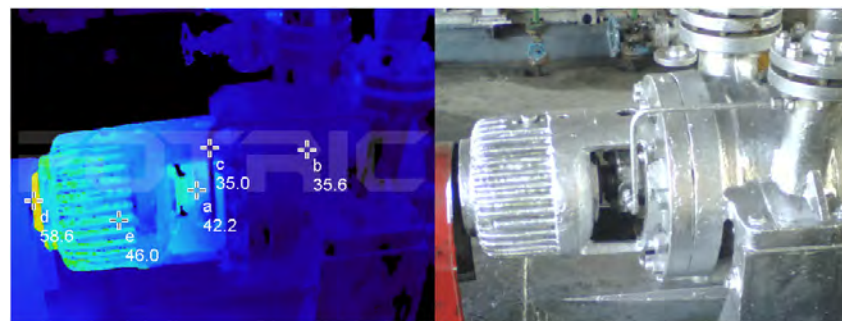
焦化液化气泵机封端盖温度超过 52°C，超过正常机泵机封温度 10°C 以上，通过红外热像检测初步判定自冲洗管线内部堵塞导致发生超温现象。机封端盖长期在高温状态运行极易发生 O 型密封圈加速老化，导致机封失效和输送介质泄漏。同时缺少自冲洗的机泵，机械密封动静环端面容易沉积焦粉，磨损机械密封，造成机械密封的损坏，导致传输介质的大量泄漏。

- 拆检自冲洗管后，发现是由于焊渣堵塞导致管道不畅通，疏通后机封压盖温度接近介质温度，设备恢复正常。
- 采用飞础科红外热像仪进行定期巡检，可以大幅提升液化气泵的正常运行周期。

整改前

整改后

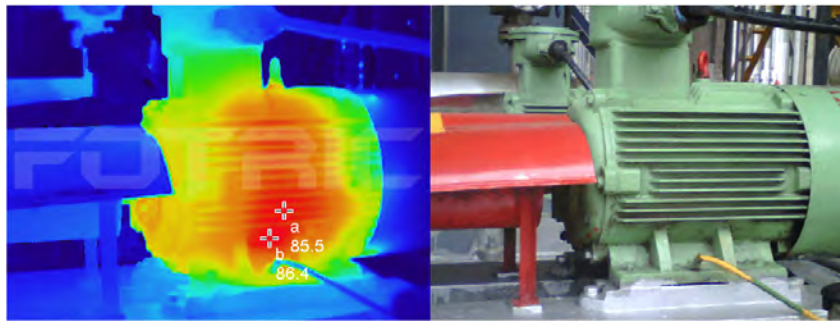
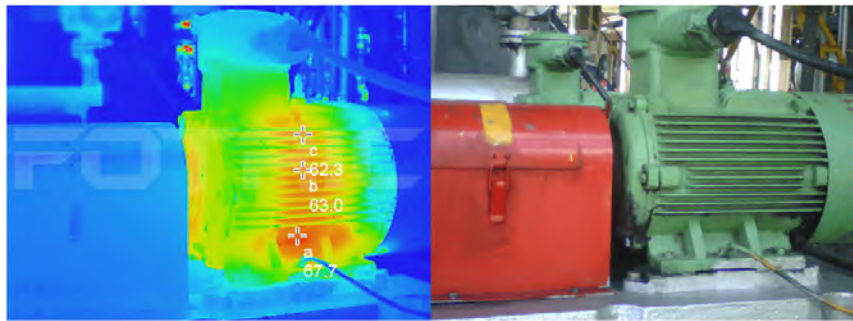
焦化压缩机油站油泵电机定子温度偏高（85℃，正常温度 65℃左右），通过红外热像仪检测后，初步判定为电机冷却风不足导致。若电机定子温度长期处于高温状态运行，将会加速绕组的绝缘老化，影响电机使用寿命；若电机定子表面温度超过设计允许的最大温度值，绝缘就会损坏，出现匝间短路，导致电机烧毁。

- 拆检电机护罩发现是由于散热风扇的扇叶磨损，导致冷却风量降低，电机冷却不足导致的定子温度超温。
- 更换风扇的扇叶后，定子温度降低为正常的 65℃。
- 采用飞础科红外热像仪进行定期巡检，可以大幅提升电机的正常运行周期。

整改前

整改后

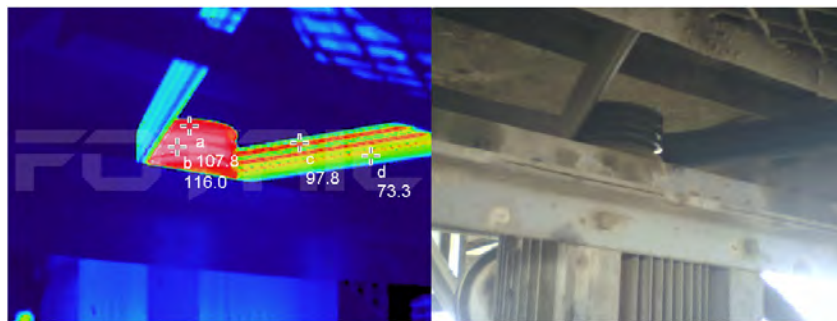
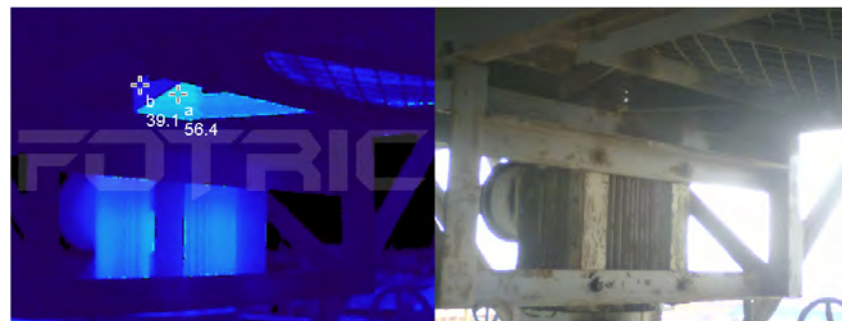
焦化分馏塔顶油气空冷皮带、皮带轮运行时温度较高，导致皮带表面温度 $> 97^{\circ}\text{C}$ ，皮带轮温度 $\geq 116^{\circ}\text{C}$ ，初步判定为皮带松导致超温现象。皮带长期在超过 $100^{\circ}\text{C}$ 的条件下运行，会加速皮带的老化，严重影响皮带的使用寿命，同时加剧了皮带轮的磨损。

- 调整皮带松紧度，检查和调整皮带轮之间的对中情况，皮带运行温度降低至 $39^{\circ}\text{C}$ ，皮带轮温度降低至 $56^{\circ}\text{C}$ 。
- 采用飞础科红外热像仪进行定期巡检，可以大幅提升空冷皮带的正常运行周期。

整改前

整改后

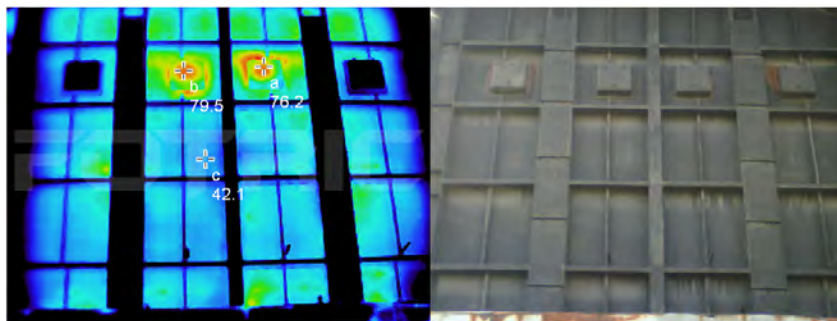
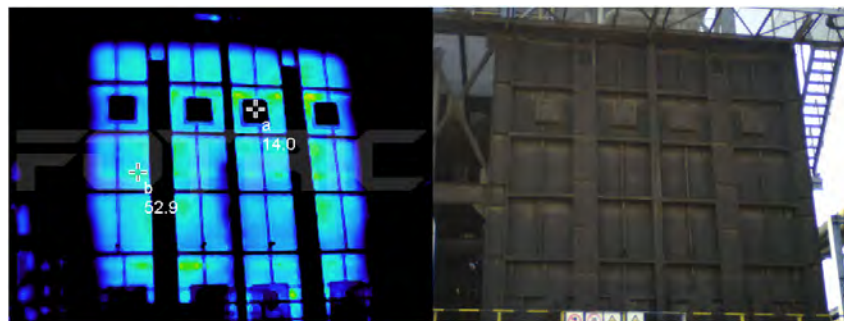
# 加热炉隔热衬里损坏超温

加热炉辐射室防爆门外的表面温度近 80℃，根据 SH/T3036-2012《一般炼油装置用火焰加热炉》要求，“加热炉外壁温度要求在无风 27℃的情况下，外表面温度不高于 80℃”。通过红外热像检测，初步判定为防爆门隔热衬里的损坏导致温度升高。外表面的温度超过推荐值，不仅热损失加大，而且浪费燃料不利于节能降耗；若长时间超高温烟气对炉衬的腐蚀，会损坏加热炉的炉壁。

- 在停产检修期间，对防爆门处的隔热衬里进行修复，修复后温度降低至 14℃。
- 采用红外热像仪进行定期巡检，可以大幅提升加热炉的正常运行周期。

整改前

整改后

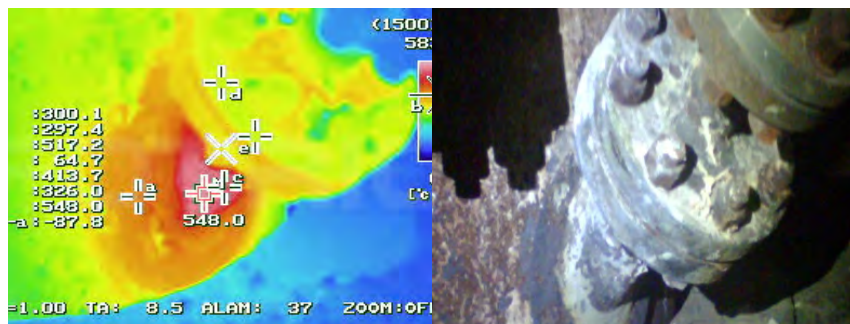
催化裂化提升管喷嘴处的热电偶法兰短接处表面温度近 548°C，通过红外热像检测，初步判定为提升管喷嘴处的热电偶法兰短接处内衬脱落导致温度升高。提升管外表面的温度超过推荐值，不仅热损失加大，而且长时间超高温烟气很容易对提升管的外壳产生腐蚀，严重时烧穿提升管。

- 在停产检修期间，对提升管喷嘴处的热电偶法兰短接处的耐火内衬进行修复，修复后温度降低至 201°C。
- 采用红外热像仪进行定期巡检，可以大幅提升提升管耐火内衬的正常运行周期。

整改前

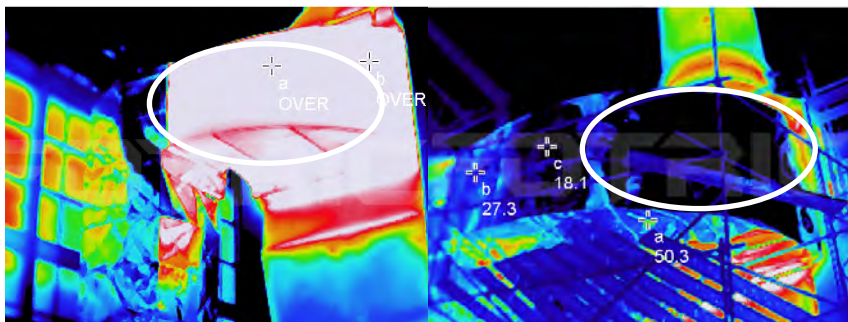
加热炉余热回收系统的空气预热器风道未进行保温节能改造前外壁的热损失非常大，最高温度超过 120℃，经过节能改造后，外壳温度下降至环境温度 20℃，节能改造前后温差约 100℃，帮助用户节约了大量成本。

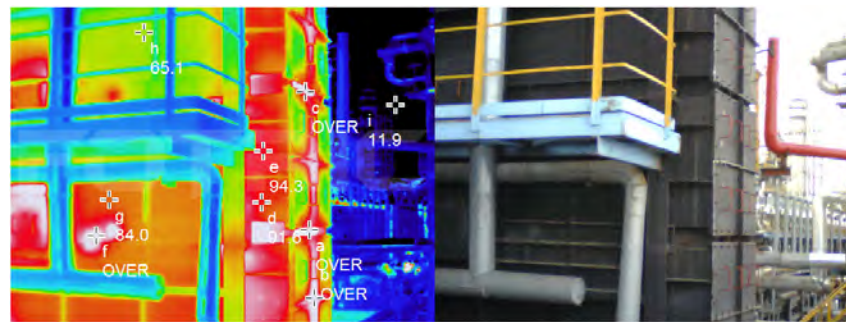
加热炉弯头箱存在烟气泄漏隐患，高温含硫烟气长期泄漏，冲刷外壳会导致外壳腐蚀穿孔，影响设备的正常运行。

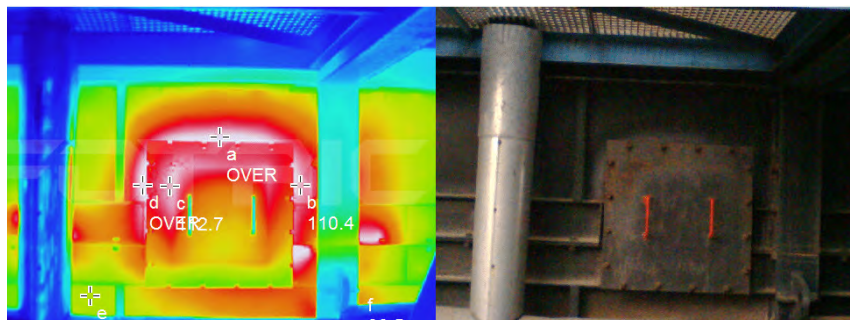
加热炉对流室人孔处的外壳四周超温，外壳最高温度超过120℃，热损失大，不利于用户的节能降耗和降本增效。

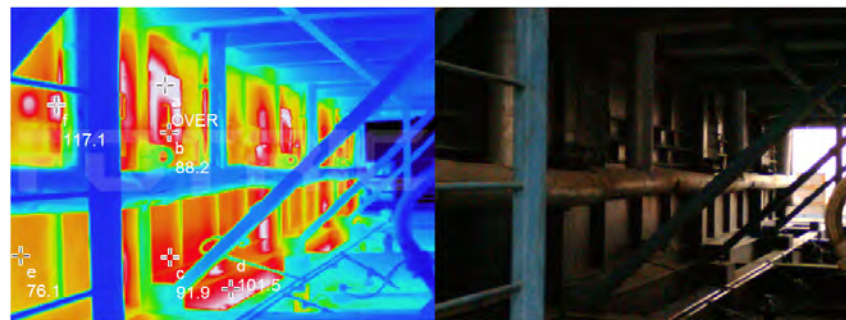
加热炉对流室人孔处的外壳四周超温，外壳最高温度超过120℃，热损失大，不利于用户的节能降耗和降本增效。

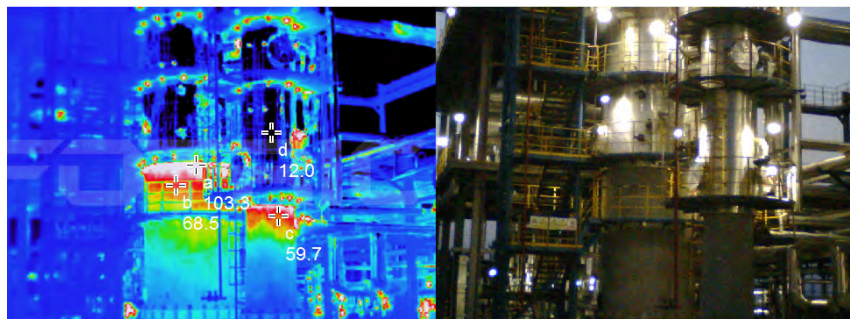
反应器外壳保温施工质量差，保温层脱落，热损失大，不利于用户降本增效。

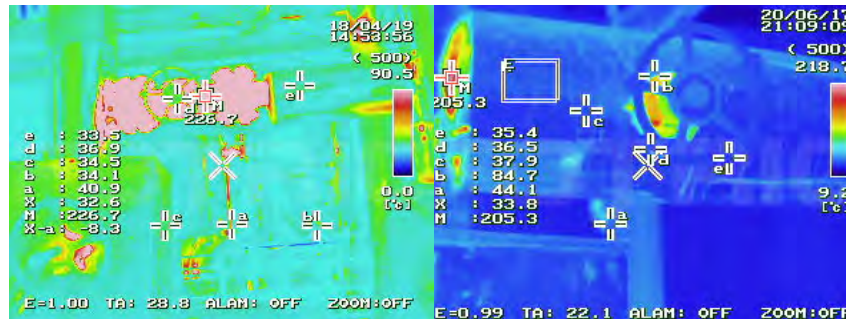
中压蒸汽管道的阀门连接处未对管道外壳进行保温层改造，表面温度超过220℃，中压蒸汽热损失大，不利于系统的节能降耗以及后端的工艺控制。

中压蒸汽管道的阀门连接处对管道外壳进行保温层改造，管道表面温度降低至35℃左右，中压蒸汽热损失大幅降低，节能降耗效果非常明显。

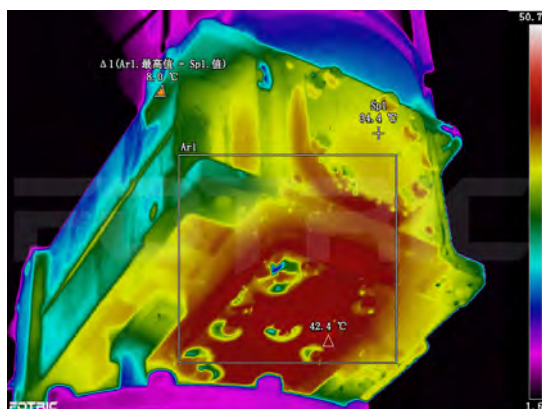
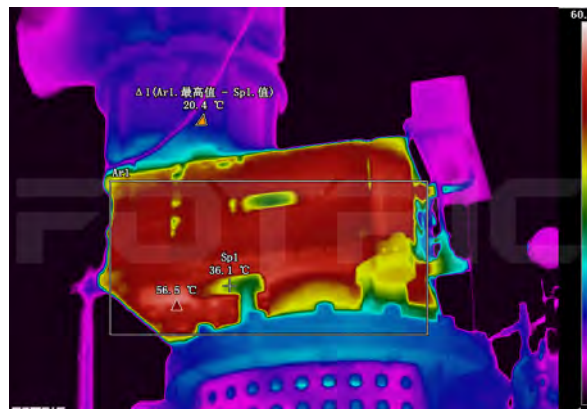
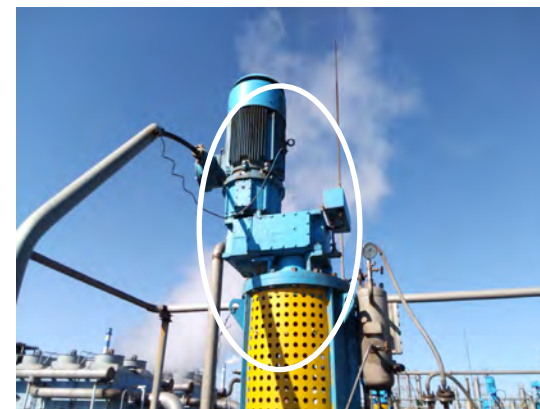
# 电机接线盒超温检测

冷却水泵电机的接线盒外壳局部温度超标，初步判断接线盒内部接触不良，开盖后发现有冷却水进入接线盒，导致 A 相电气接头锈蚀引起接线端子异常高温，接线盒内部的高温辐射到接线盒外部，形成接线盒外壳局部异常发热现象。

- 停机后对接线盒内部的接头进行锈蚀清除，重新压接紧固三相电气接头，处理干净接线盒内部的积水，防止因积水导致电机短路，烧毁电机。
- 采用红外热像仪进行定期巡检，可以大幅提升冷却水泵电机的正常运行周期。

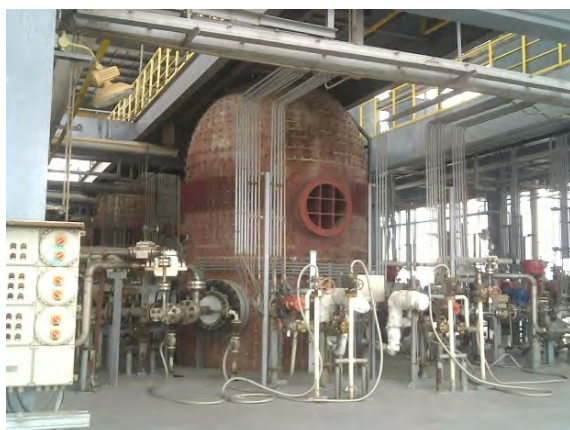
# 联苯 - 联苯醚热媒循环泵泄漏超温报警

PA66 生产过程中通常选用联苯 - 联苯醚作为传热介质，联苯泵站用于输送联苯 - 联苯醚的热媒循环泵是我们日常巡检需要重点关注的设备。

通过对热媒循环泵定期进行红外热像检测，可以提前发现循环泵的机封处是否存在泄漏隐患，或通过热像监测系统 7d×24h 对联苯泵站进行连续的温度监测，当联苯泵站的温度超过标准控制温度时，及时进行超温报警，可以有效防止因传热介质（导热油）泄漏导致的火灾事故。

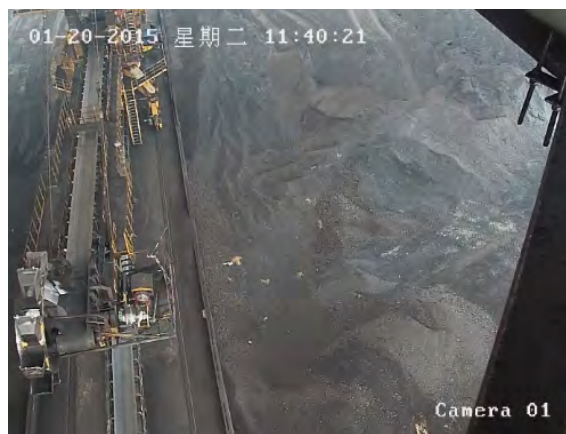
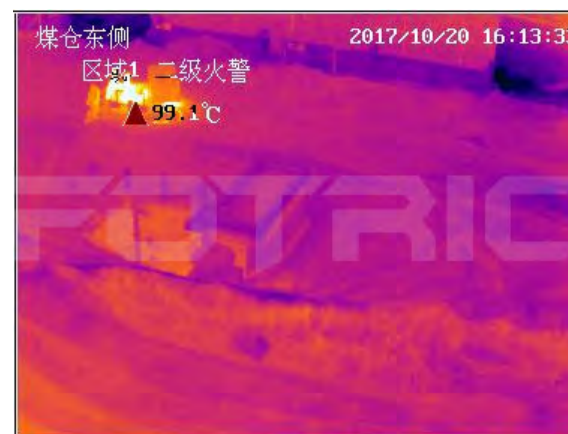
# 输煤带防火预警

输煤皮带是煤炭储运的重要设备，皮带需要电机和导辊进行传动，将煤炭输送至指定的区域，由于煤炭的输送距离从几十米至数十公里不等，煤炭在传输过程中通常采用分段逐级传送，长时间的煤炭输送导致细小的煤炭粉尘颗粒积聚在整个煤炭分级输送设备上，比如导辊的轴承发热或者导辊与皮带摩擦产生热量，都极易引燃积聚在设备表面的煤炭颗粒，导致整个煤炭传输系统发生火灾，一旦输煤系统发生火灾，带来的直接经济损失将以数千万元计算。

- 建议采用飞础科红外热像防火预警系统对整个煤炭输送系统进行 7d×24h 全覆盖实时监测，煤炭的自燃临界温度一般在 60°C ~80°C 之间，我们可以取最低温度值 60°C 作为一级报警阈值，当系统监测到输煤皮带区域存在异常高温源时，可以在数十毫秒内发出声光报警信息提醒管理人员及时介入处理，帮助用户大幅降低煤仓发生火灾事故的风险。

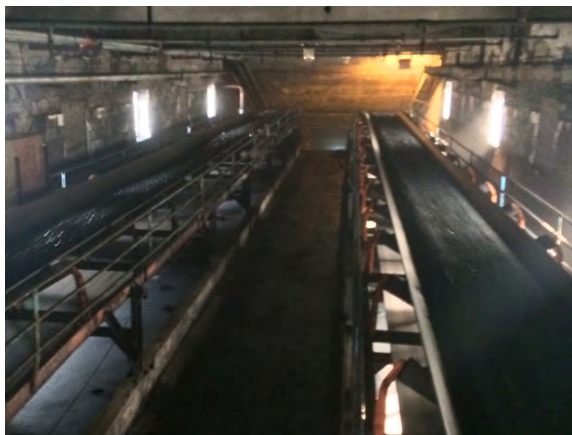
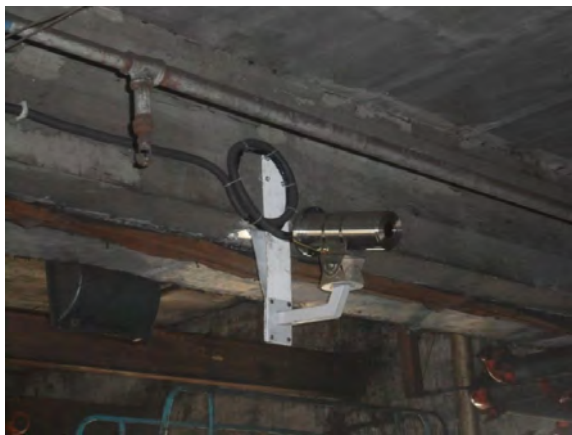
# 输煤料斗防火预警

输煤料斗在落煤和存煤时，极易出现煤炭挂壁和内壁角落煤粉堆积现象，当煤粉长时间积聚在输煤料斗内的角落里，跟氧气充分接触后，很容易导致输煤料斗中的煤粉阴燃，料斗内异常高温无法被我们人眼直接观测到，若异常高温不能及时发现和处理，极有可能会整个输煤料斗内的煤炭燃烧，并将高温煤炭掉落至煤炭输送带上，同时极有可能引起煤炭输送带发生连带火灾事故，不仅会危害职工的人身安全，还会给用户造成严重的经济损失，该案例中的用户就发生过输煤料斗的火灾事故。

- 建议采用飞础科在线热像防火预警系统，7d×24h 全天候实时监测输煤料斗表面的温度变化情况，一旦输煤料斗内部出现局部异常高温，防火预警系统会在数十毫秒内发出声光及图像报警信号，同时将异常高温相关的图像和位置信息即时推送给设备相关的工作人员，从而帮助工作人员及时采取相应的应急措施，确保输煤生产设备安全运行。

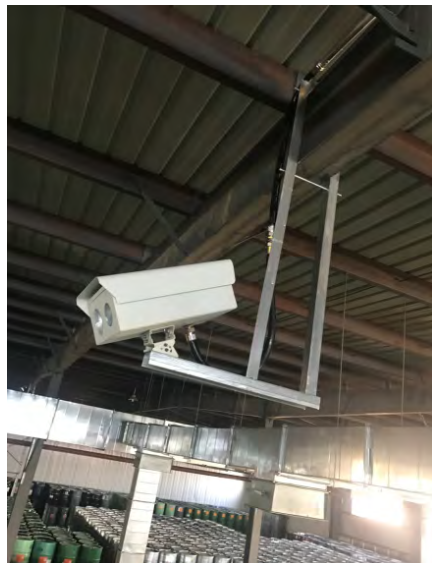
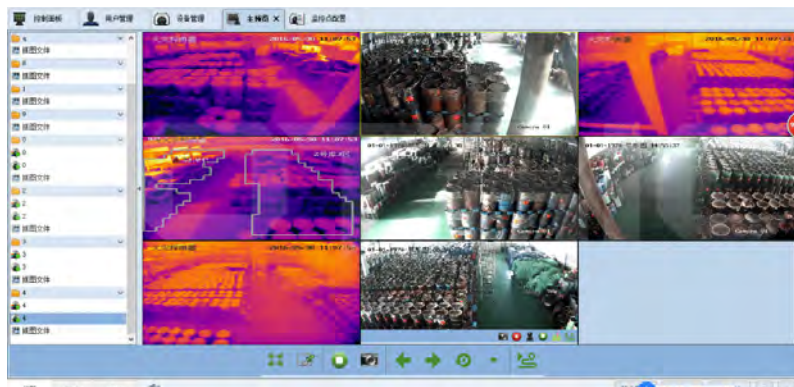
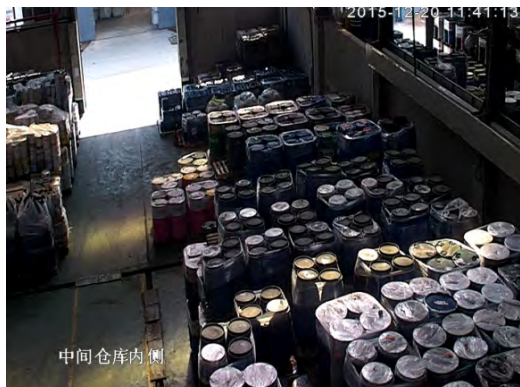
# 危废料坑防火预警

危废料坑是危废垃圾入炉焚烧前暂时存放危废垃圾的区域，因为危废垃圾的性质复杂，包含有很多未知的易燃的化学物质以及化学放热反应，存在自燃的安全生产隐患。很多用户的危废料坑发生过火灾事件，如果不及时处理，将会给用户带来巨大的财产损失和人身安全的风险。

- 建议采用飞础科在线热像防火预警系统，7d×24h 全天候实时监测危废料坑内部所有垃圾物料的温度变化情况，可以按照行业或企业关于火灾的防控要求，预先设定高温预警值，当危废料坑内的温度超过预警值，系统会发出声光及图像报警信号，同时可以联动消防系统，从而使运行人员能及时采取相应的应急措施确保危废料坑的安全。
